ESS 화재사고 원인조사 결과

2019. 6.

민관합동 ESS 화재사고 원인조사 위원회

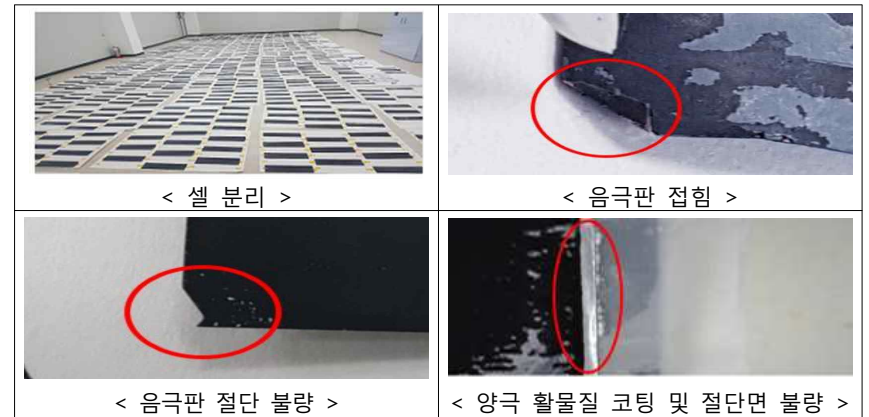
□ (해체 분석) 다수의 사고가 동일공장의 비슷한 시기에 생산된 배터리를 사용한 것이 확인됨에 따라 **배터리 생산과정의 결함**을 확인하기 위한 셀 해체분석을 실시한 결과, 1개社 일부 셀에서 **극판접힘, 절단불량, 활물질 코팅 불량** 등의 제조 결함을 확인하였다.

※ 사고현장의 배터리와 동일 생산공장, 생산시기의 배터리를 수거하여 실시

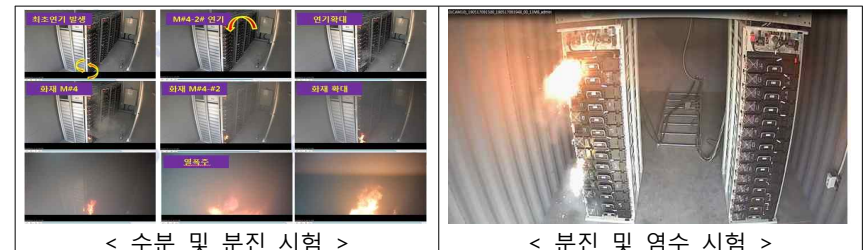
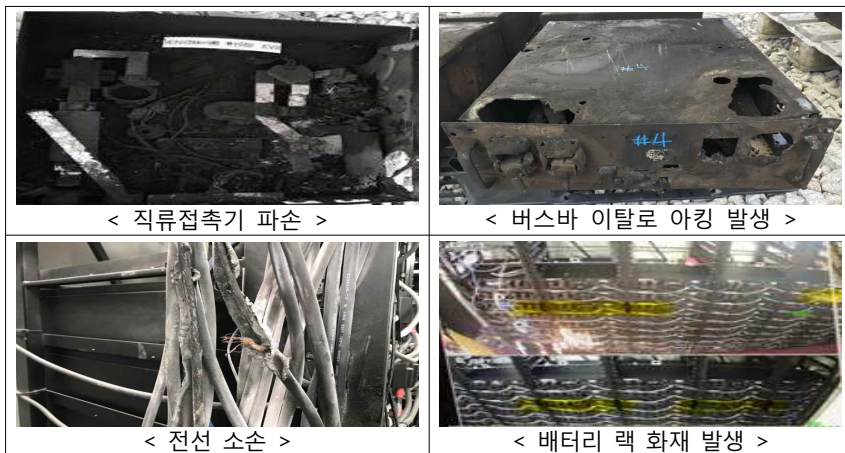
□ (수분·분진 시험) 공조기 주변에 용융흔적이 발견된 사례 등을 근거로 수분, 분진, 염수 등의 환경을 배터리 시스템에 모사하여 절연성능 저하 가능성을 시험한 결과, 특정社 배터리에서 모듈 내 절연성능이 저하되면서 화재가 발생하였다.

- 배터리 모듈내에 결로의 생성과 건조가 반복(Dry Band)되면서 먼지가 눌러 붙고 이로 인해 셀과 모듈 외함간 접지부분에서 절연이 파괴 되고 화재가 발생할 수 있음을 확인하였다.
