이동식크레인 붐 파단 근로자 맞음

재해개요

2022.9.4.(일) 08:24경 경기 김포시 ○○읍 소재 ○○펌프장 증설공사 현장에서 이동식크레인으로 인양 중인 철근다발(2톤)을 기초부에 내려놓던 중 이동식크레인 1단 붐이 파단되어 하부 재해자가 6단 붐에 맞아 사망한 재해임.

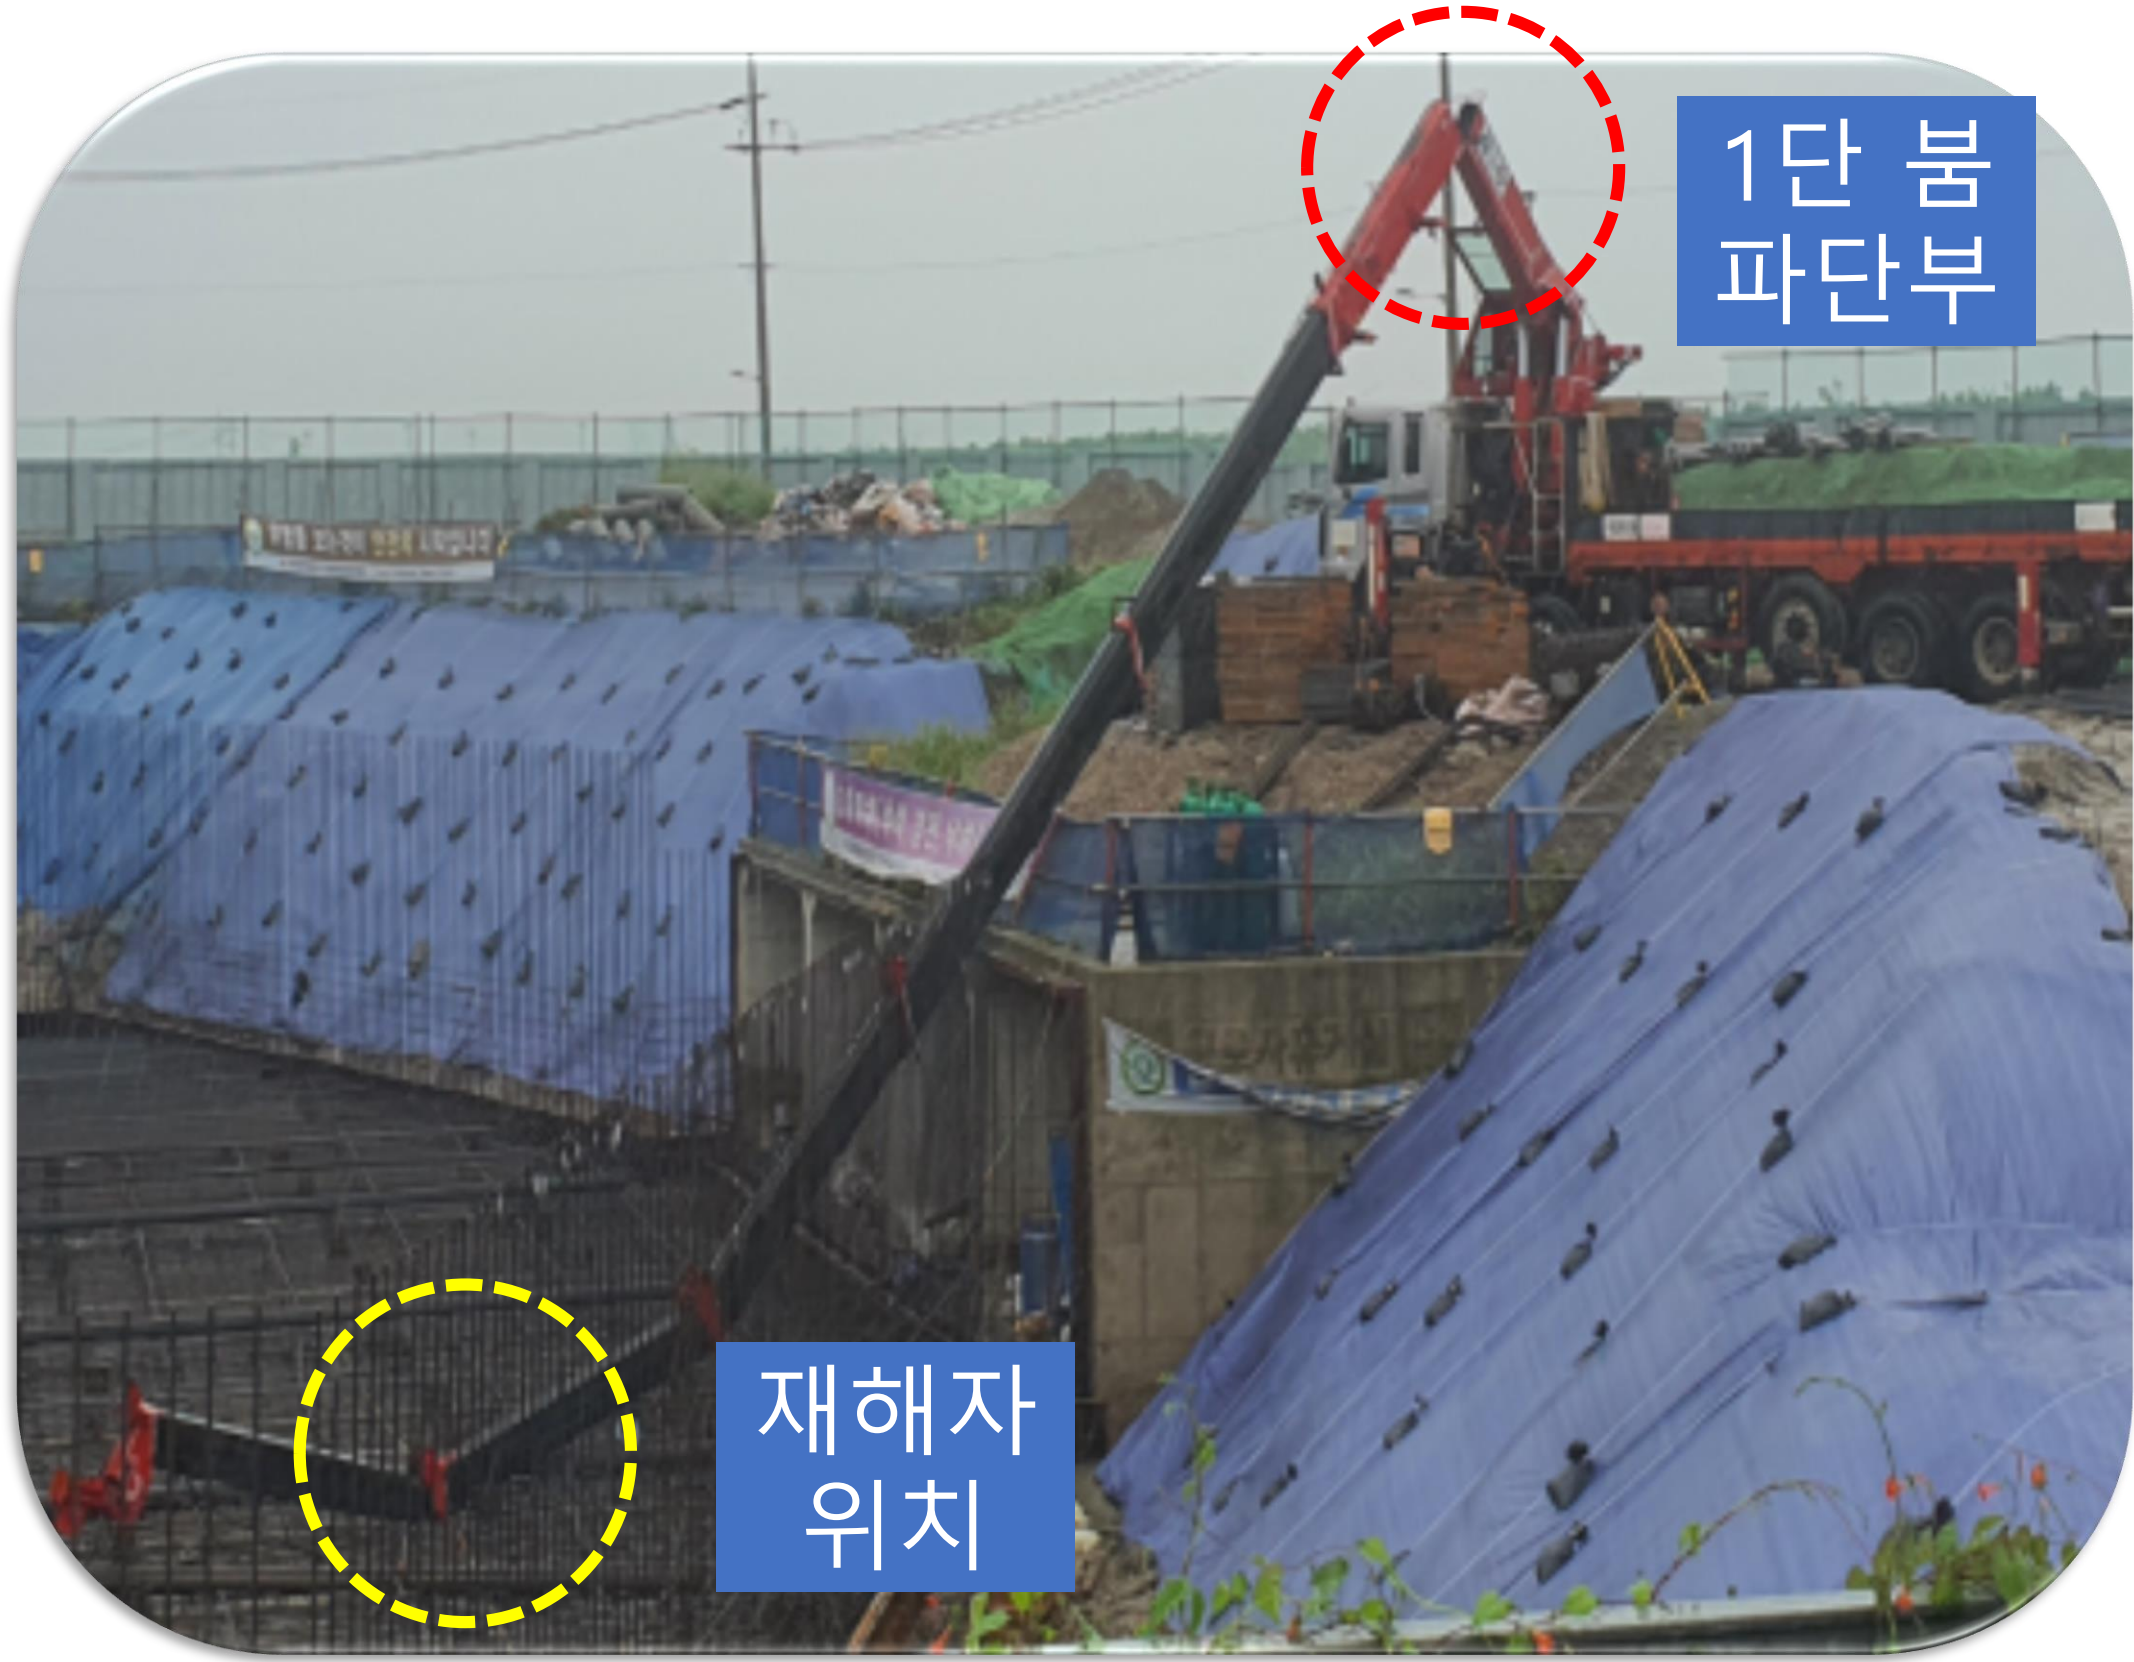
작업상황

- (정 상) ① 이동식크레인의 주요 구조부 변형, 손상, 균열 여부 등에 대한 사전점검 실시 등 제조자가 제공하는 사용설명서 준수.
② 철근 등 중량물 취급에 대한 작업계획 작성 후 근로자에게 붐 하단부 작업 금지 등 안전한 작업방법 주지.
- (비정상) ① 주요 구조부 사전점검 등에 대하여 제조자가 제공하는 사용설명서 미준수
② 중량물 취급작업계획 미작성 및 근로자 미주지.

- (피로균열에 의한 붐 파단) 1단 붐의 상부에 보강판 용접부위에서 최초 균열이 시작되어 피로에 의해 균열이 점차 진전되면서 일정 하중 이상에서 붐이 파괴됨.
- (사전점검 및 보수 미실시) 이동식크레인의 주요 구조부 변형, 손상, 균열 여부 등에 대한 사전점검 및 이상 발견 시 보수 미실시.

- (작업계획 미작성 및 근로자 미주지) 추락, 낙하, 전도, 협착, 충돌 위험을 예방할 수 있는 안전대책을 포함한 중량물 취급 작업계획서 미작성 및 근로자 미주지.

- 이동식크레인 작업 시작 전 크레인의 외관 형태, 주요 구조부 변형, 손상, 균열 여부 등에 대한 사전점검 및 이상 발견 시 보수 실시 등 제조사가 제공한 사용설명서 준수 철저.

- 철근다발 등 중량물 취급 작업을 하는 경우 추락, 낙하, 전도, 협착, 충돌 위험을 예방할 수 있는 안전대책을 포함한 작업계획서를 작성하고 이를 해당 근로자에게 주지 철저.

- 최근 고소작업대, 펌프카 등의 건설기계에서 빈번하게 발생하고 있는 붐 파단 사고와 관련 붐 하단부 작업에 대한 출입 통제 및 작업지휘자 배치 철저.
