하절기 재해예방과 안전

- 하절기 재해와 안전
- 전기감전재해 예방과 안전

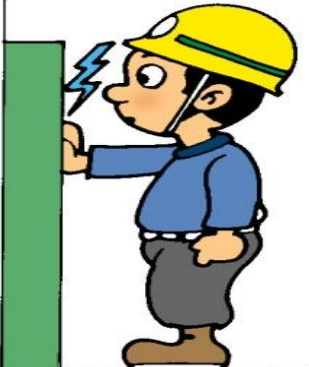
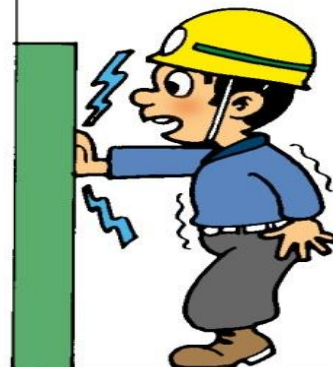
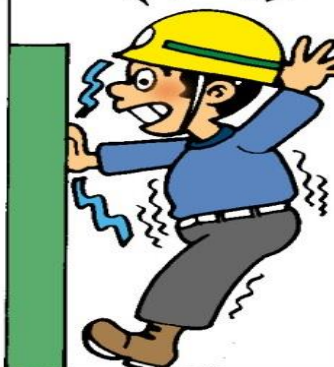
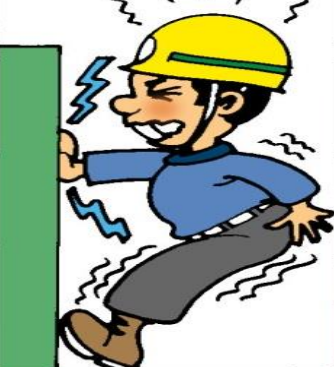
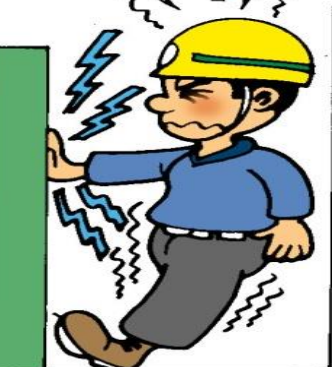
통전전류의 크기에 따른 증상

| 통전 전류의 크기 | 2mA | 5mA | 10mA | 15mA | 50~100mA |
| 증상 | 약간 따끔함을 느낄 정도 | 통전부위 경련 유발 | 통전 부위 통증 유발 | 몸 전체 강렬한 경련 초래 | 사망우려 |

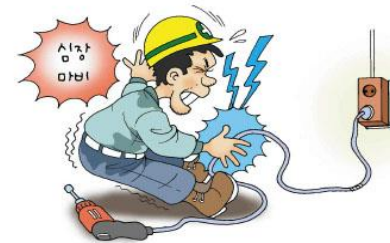
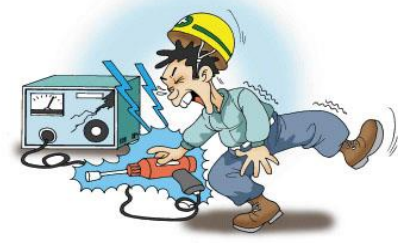
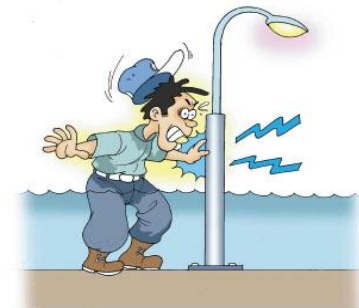
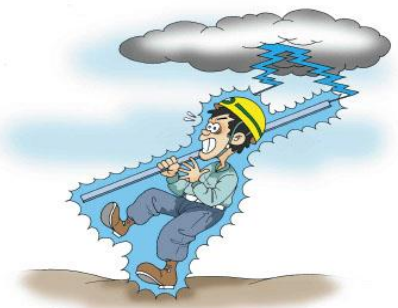
감전사고의 발생형태

- 노출 충전부의 접촉에 의한 감전(직접접촉)
- 누전에 의한 감전 (간접접촉)
- 특별고압 충전전로 근접접근 시 감전(비접촉)
- 낙뢰로 인한 감전(화염,화상)

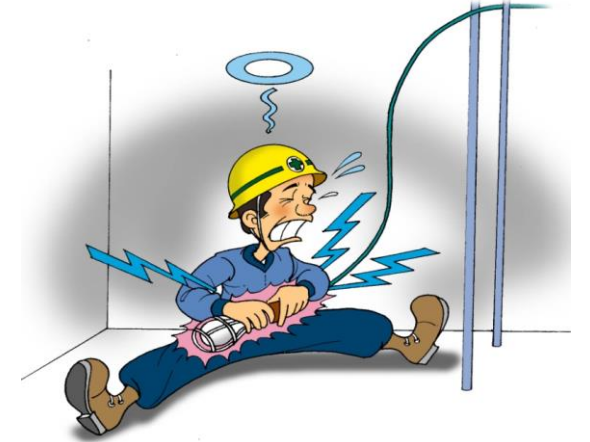
➤ 활선 작업등 교체 중 감전

섬유염색 작업장에서 래피드 염색기에 설치된
작업등 교체작업 중 감전

- 전등 소켓의 충전부 노출
- 점등(활선)상태에서 전구교체 작업 실시로 인해 손으로
- 유입된 전류가 주변 금속(염색기)에 접촉된 또 다른 신체 일부로 흐르면서 통전
경로 형성
- 전등 회로에 누전차단기 미설치

- 작업등 전선 인입부의 고무패킹 및 배선의 손상여부를 전원투입 전에 확인
- 전등 교체 시에는 먼저 전원을 차단 후 교체하고, 교환 후 전원을 투입하는 등 안전한 작업방법 준수
- 전등 및 전열(콘센트)회로와 같은 임시배선 전로의 전원 측에는 감전방지용 누전차단기를 설치
- 공중 매달기식 작업등은 전구 파손방지를 위해 전구 보호망 설치

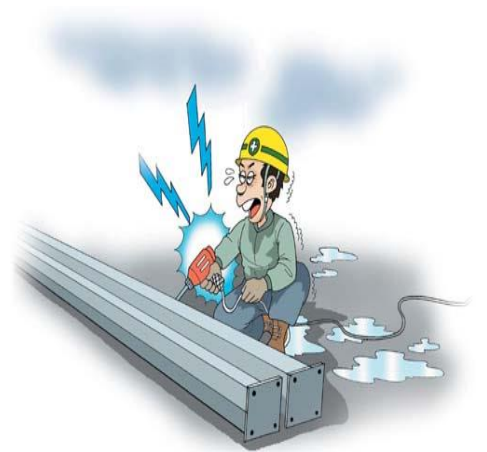
➤ 휴대용 전동공구 작업 중 감전

비로 인해 옥외 작업장 바닥이 젖어 있는 상태에서 가로등에 사용되는 스테인리스 재질의 지지대에 볼트구멍을 뚫기 위해 핸드 드릴로 천공작업을 하던 중 피복이 손상된 코드에서 누전으로 감전

- 이중절연 구조의 전동공구 미사용
- 코드의 피복손상 여부 미확인
- 감전방지용 누전차단기 미설치

- 다음의 장소에서 휴대용 전동공구를 사용하는 경우에는 전원측에 감전방지용 누전차단기를 설치 사용
 - 물 등 도전성이 높은 액체에 의한 습윤장소(욕외, 지하실 등)
 - 철판, 철골 위 등 도전성이 높은 장소(탱크나 선박의 내부)
- 위의 조치가 곤란한 경우, 접지극 있는 콘센트 및 플러그를 사용하여 금속제 외함을 접지
- 사용 전 또는 정기적으로 금속제 외함과 각 선간의 절연저항을 측정하여 대지전압 150V이상 300V이하에서 0.2M Ω 이상을 유지
- 휴대용 전동공구를 사용 시에는 반드시 이중절연구조의 제품을 사용하여 절연손상으로 인한 감전재해 예방

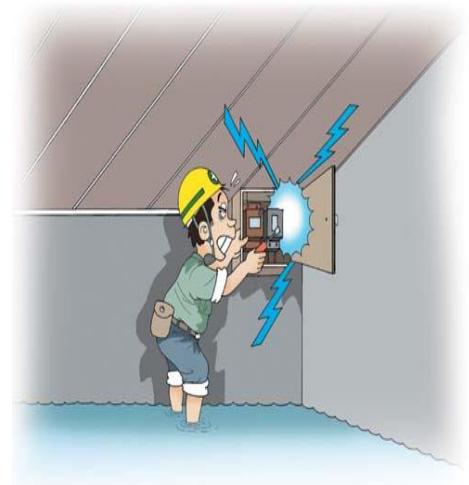
➤ 누전상태의 조작반 점검 중 감전

폭우가 오자 배수펌프 조작반 내부에서 누전이 발생하였고, 지하 PIT로 내려가 점검하던 중 조작반에 접촉하여 감전/사망

- 고장수리 시 정전작업 미실시
- 배수펌프 조작박스 설치 위치 부적절
- 금속제 외함 접지 등 감전방지조치 미실시
- 절연 보호장구 미사용

-배 · 분전반/조작반의 충전부에 접촉을 방지하기 위한 절연덮개(투명아크릴 판 등)을 설치

-배 · 분전반/조작반에는 분기차단기별 회로명 기입으로 오조작으로 인한 감전재해 예방

-차단기의 1, 2차 케이블 접속단자가 노출되지 않도록 절연 캡을 사용하여 보호조치

-고장수리 시, 전원차단 조치 및 배 · 분전반/조작반에 잠금장치활용 및 꼬리표를 사용하여 작업사항 기재

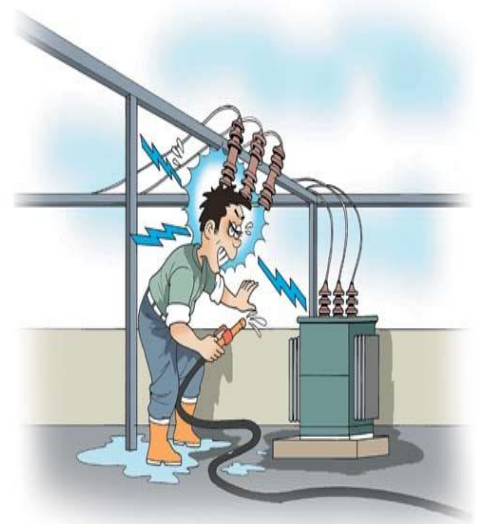
➤ 수전설비 특별고압 접촉에 의한 감전

장마전 옥상 바닥 방수공사를 위해 고무호수로 물청소 작업 중,
수전용 변압기의 특별고압(22.9KV) 수전설비 주변에서 몸을 구부렸다가
일어서는 순간, 바닥으로부터 1.8m 높이에 부착된 컷아웃스위치(COS)
하부에 머리가 근접되어 감전/사망

- 작업 전 안전교육 미실시
- 수전설비 주변 작업 시 정전작업 실시
- 감시인 미배치

- 특별고압 (22.9KV)의 수전설비에는 충전전로와 충분한 거리를(수평과 수직거리 합 5m 이상) 확보할 수 있는 출입문 또는 울타리 설치하고 유자격자 이외 출입금지
- 울타리 각 방향에는 대형 안전표지(고압, 접근금지 등) 부착
- 특별고압 (22.9KV) 충전전로와 근접 장소에서 작업 시, 정전작업을 하거나 절연 방호구 설치 또는 접근한계거리(30cm 이상) 유지
- 작업 중에는 감시인 배치

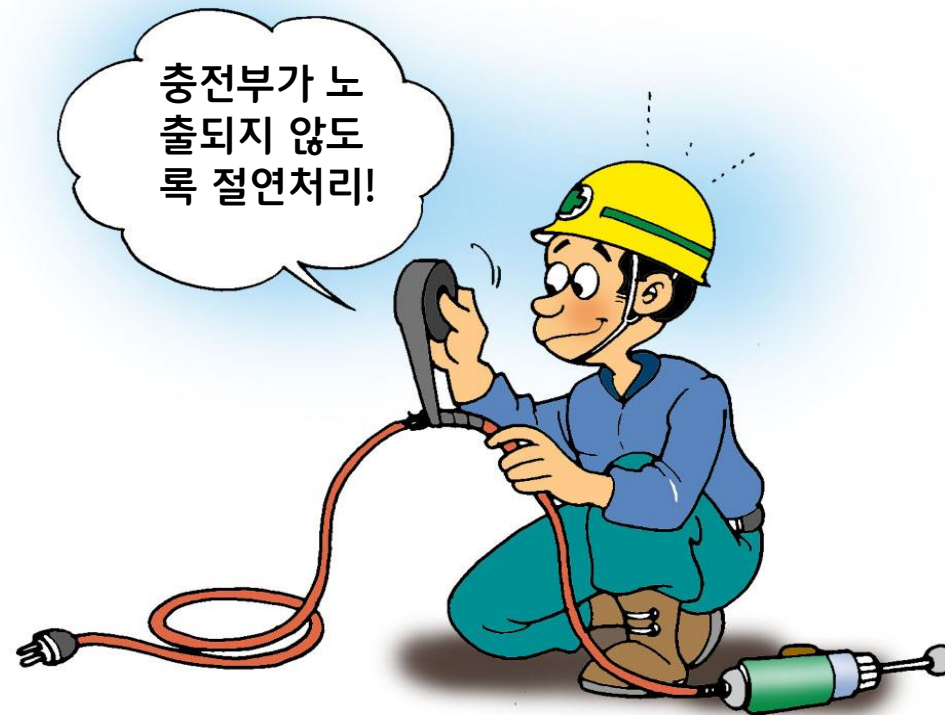
➤ 전기기기 및 배선 등 충전부의 노출 금지

- 이중절연구조 또는
전지구동 전기기구 사용

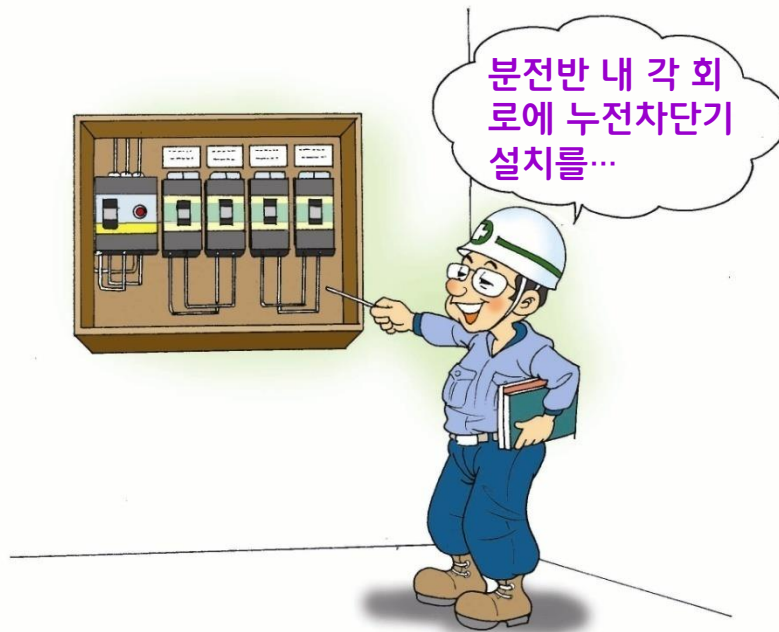
<누전차단기 설치>

- 재해방지용 누전차단기를 설치한다.
- 전기기계 · 기구의 외함을 접지한다.
