달비계 추락사고 예방을 위한 카드북

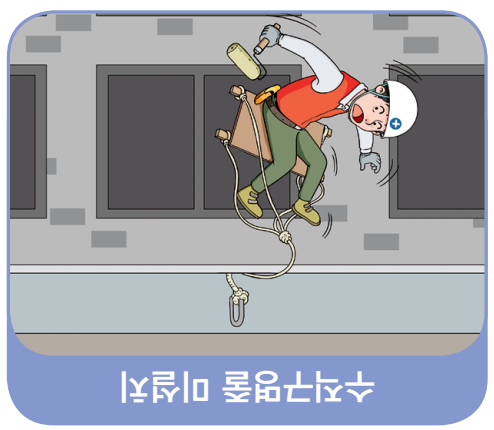
2020. 11. 30.
강서구 명지동 소재 아파트 외벽 보수 작업 중 로프가 물리면서 지상층 1층(약 19.5m) 중심을 향고 지상 1층(약 19.5m) 바닥으로 떨어졌어 사망

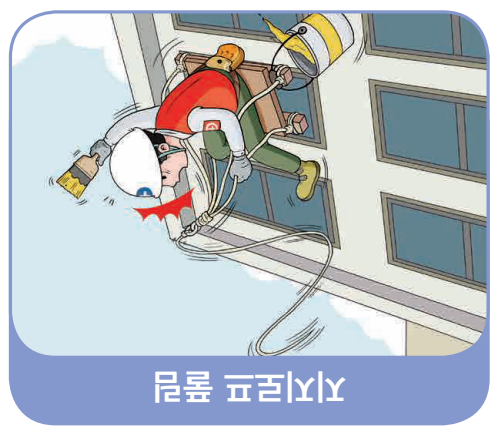
2021. 4. 6.
해공대 구조물 소재 4층 건물 외벽 보수 작업 중 로프가 물리면서 지상층 바닥으로 떨어졌어 사망

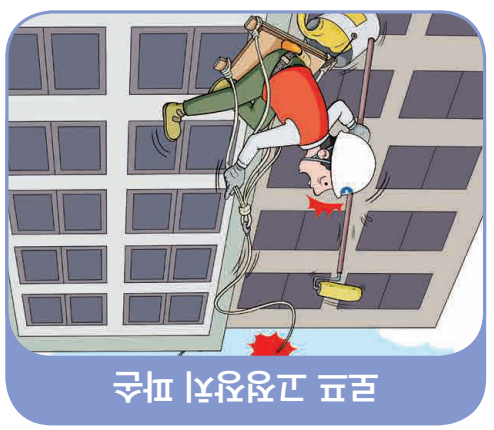
2021. 4. 6.
해공대 구조물 소재 4층 건물 외벽 보수 작업 중 로프가 물리면서 지상층 바닥으로 떨어졌어 사망
